Commissione Ispettiva Ministeriale

Autostrada A10 - crollo del Viadotto Polcevera

Evento accaduto il 14 agosto 2018

Roma, 14 settembre 2018

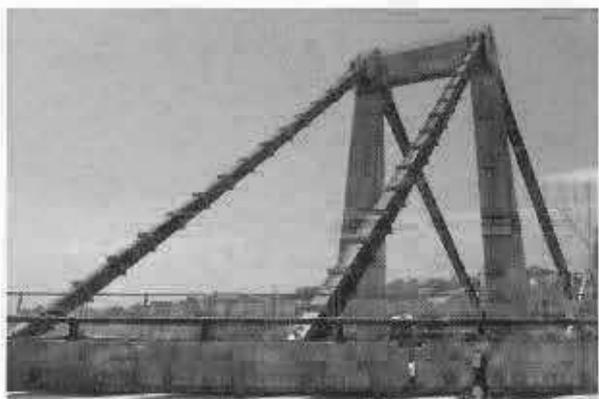
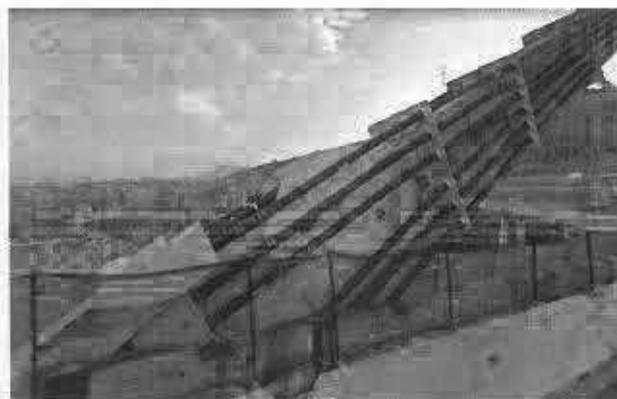
Figura 6: intervento di consolidamento degli stralli della pila 11

Le indagini hanno dunque messo in luce il grave stato di ossidazione dei cavi interni di precompressione: numerosi trefoli erano tranciati o fortemente ossidati, con avanzata riduzione della sezione. Altri trefoli apparivano invece visibilmente rilassati, lasciando supporre una significativa perdita di pretensione. La fase diagnostica ha evidenziato una situazione grave di degrado dovuta a probabili fattori, ambientali e costruttivi.

L'intervento di consolidamento, progettato dall'ing. Pisani, collaboratore di Morandi all'epoca della costruzione del ponte, non ha modificato lo schema statico, rispettando la tipologia strutturale dello strallo con guaina compressa collaborante e ha previsto la messa in opera di nuovi cavi esterni, per consentirne la futura manutenzione, in apposite guaine in polietilene, affiancati alle facce verticali degli stralli esistenti.

L'intervento è stato condotto solo in corrispondenza della pila 11, senza interrompere il traffico veicolare, e facendo uso di apposite strutture provvisorie, rimaste poi in dotazione della Società Autostrade.

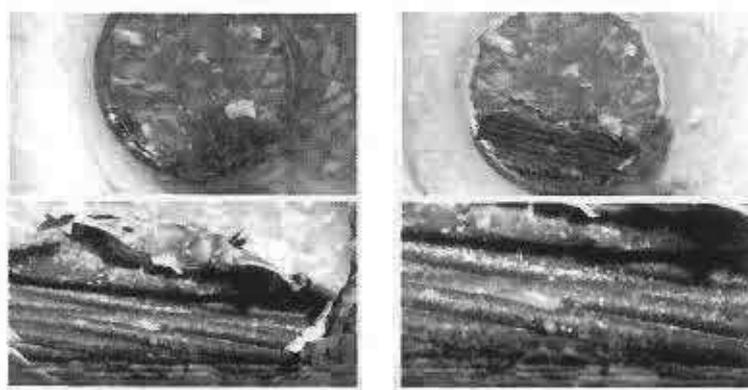
Figura 7 - foto estrapolate dalla relazione GEN001A, rappresentanti i cavi secondari della pila n.9 e 10

Al riguardo va precisato che i tiranti in acciaio presenti negli stralli sono composti dai cavi primari e secondari. Sui cavi primari sono state condotte solo indagini RIMT, di tipo qualitativo, mentre sui cavi secondari sono state condotte oltre alle suddette indagini, di tipo qualitativo, altre poche indagini visive effettuate sui circa 500 m complessivi di sviluppo degli stralli che hanno documentato una situazione molto critica per i pochi elementi indagati.

L'area resistente residua (al netto della corrosione) dei tiranti, è quindi del tutto inaffidabile. La sicurezza reale può quindi avere valori anche molto minori di quanto stimato nel progetto, e quindi potrebbe risultare, ad una verifica più accurata, del tutto insufficiente.

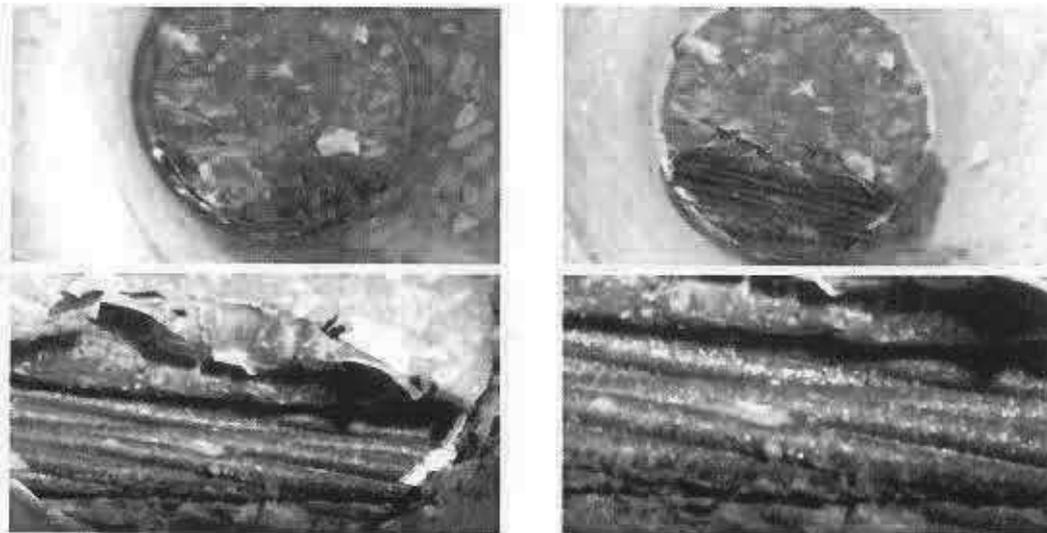
- la guaina è apparsa ossidata;*
- l'iniezione è assente;*
- sono stati visti 3 dei 4 trefoli che si muovono con facilità facendo leva con uno scalpello;*
- i fili dei trefoli sono ossidati."*

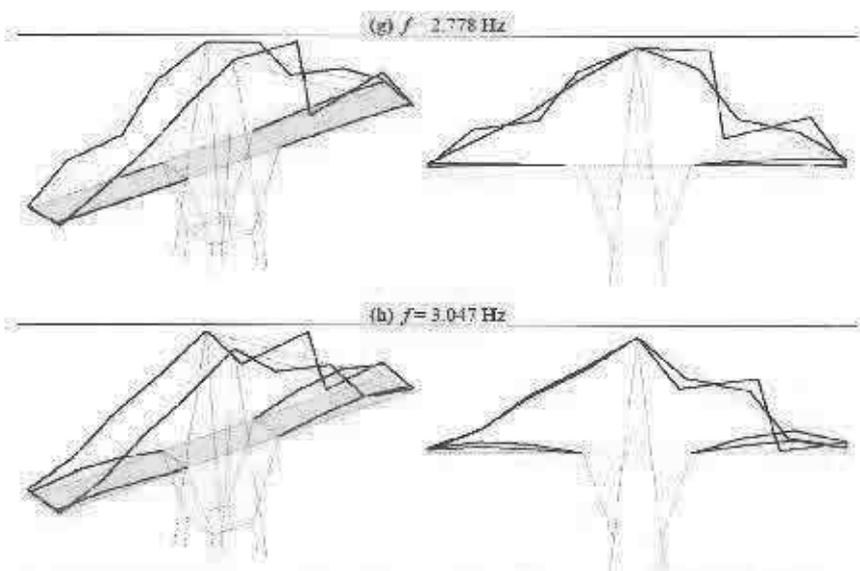
Fig. 3.3(e)-(h) Sistema bilanciato n. 9: Rappresentazione dei modi globali identificati (FDD).

- Al contrario, per gli stralli del sistema bilanciato n. 9, è stato possibile identificare con confidenza solo 4 modi globali e 2 di essi si presentano con deformata modale non del tutto conforme alle attese e certamente meritevole di approfondimenti teorico-sperimentali;
