## 2.8 SINTESI CRONOLOGICA DELL'APPROVAZIONE PROGETTO DI "RETROFITTING" DEL 2017

### 3 PARTE TERZA

### **3.8 CAUSE E CINEMATISMO DEL CROLLO**

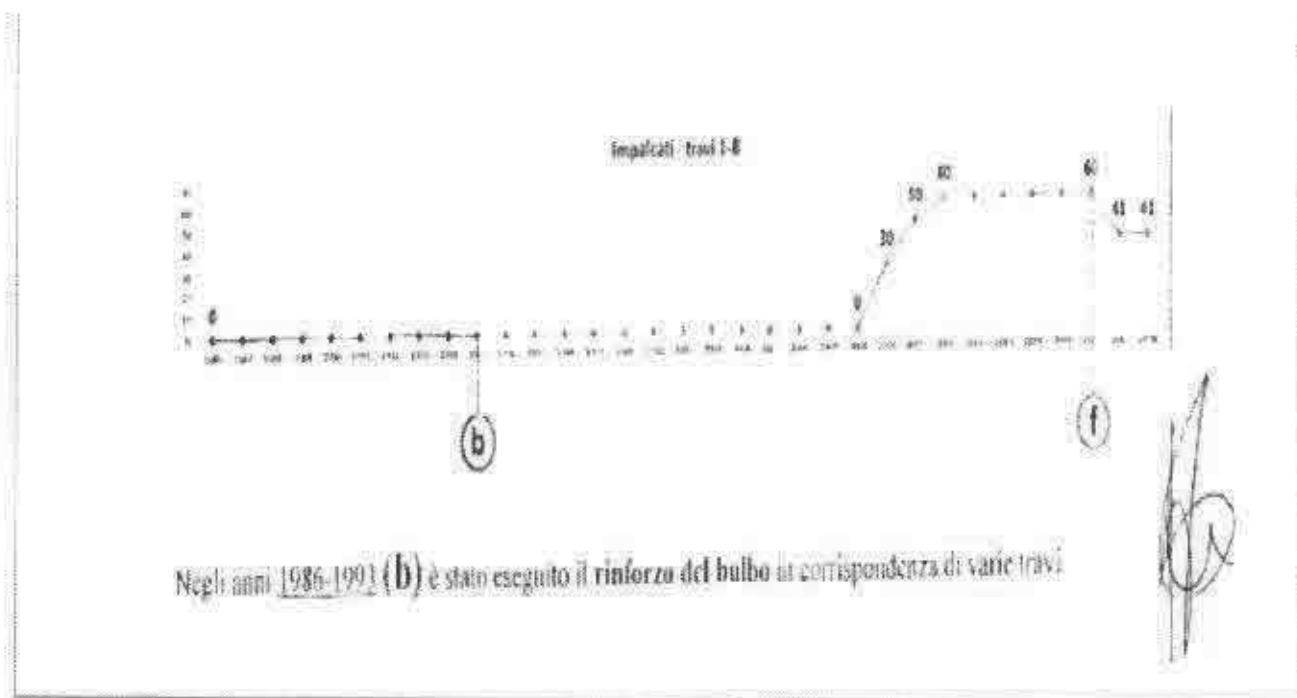
FW  
10

In tale relazione ci sono le rappresentazioni grafiche che ricostruiscono la sequenza dei voti attribuiti dagli ispettori della SPEA in relazione ai difetti riscontrati sugli elementi strutturali del viadotto. Dalle rappresentazioni grafiche emerge, in tutta evidenza, l'inattendibilità dei voti assegnati ai difetti rilevati, considerata l'improbabilità logica, prima ancora che tecnica, della perfetta conservazione dei manufatti (voto 0) per lunghissimi periodi, anche in assenza di manutenzioni (per 25 anni voto zero), cui fa seguito per 4 anni una evoluzione del degrado rapidissima fino a valori di soglia critica, seguiti da una stabilizzazione del fenomeno, pur senza interventi di manutenzione o di ripristino.

Gli interventi di precompressione esterna (f) e ringrosso dei bulbi inferiori della trave di bordo F29 lato mare campata portata Pile 5/6 e della trave interna E73 n° 3 lato mare campata portata Pile 4/5 si sono svolti negli anni 2015-2016. L'intervento ha previsto il rinforzo del bulbo inferiore e l'installazione di nuovi cavi (barre diwidad) e loro successiva testatura per il ripristino delle capacità originarie della trave.

Si osserva che il citato successivo intervento nel mentre viene qualificato come capace di garantire il "ripristino delle capacità originarie della trave" produce subito dopo la sua realizzazione un voto "41" da parte del verificatore che attesta viceversa solo un recupero parziale del degrado-danno e quindi una non soddisfacente realizzazione dell'intervento svolto.
