## ANNESSE 2 – RELAZIONE DI SINTESI INDAGINI STRALLI PILE 9-10

Questa Commissione ispettiva ha analizzato approfonditamente le indagini che nel corso degli anni, successivamente alla costruzione dell'opera, sono state eseguite sugli stralli delle pile 9 e 10.

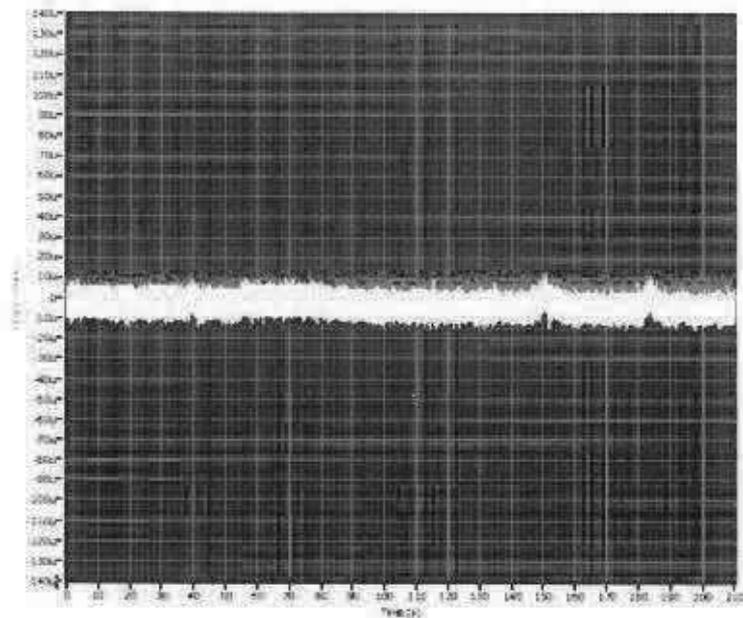
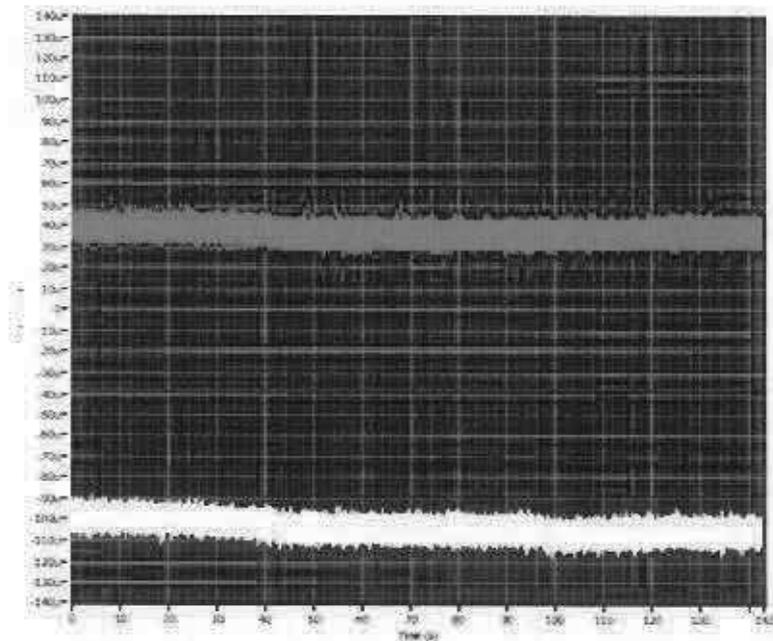
Come si può notare dai diagrammi allegati alla relazione "INDAGINI DIAGNOSTICHE SUGLI STRALLI DI PILA 9 E PILA 10", GEN001A pag.18/41, il comportamento rilevato dal sistema di misura estensimetrico è generalmente anomalo e non interpretabile.

*"Come si nota dai diagrammi il comportamento rilevato dagli estensimetri è stato discorde."*

Una motivazione di ciò può essere ricercata nel fatto che una condizione necessaria per il corretto svolgimento di questa prova sta nel non interrompere l'alimentazione elettrica dei sensori in fase di carotaggio, cosa che nel caso in esame non è avvenuta. Quindi si può concludere dicendo che tali analisi effettuate non fornivano alcun risultato spendibile.

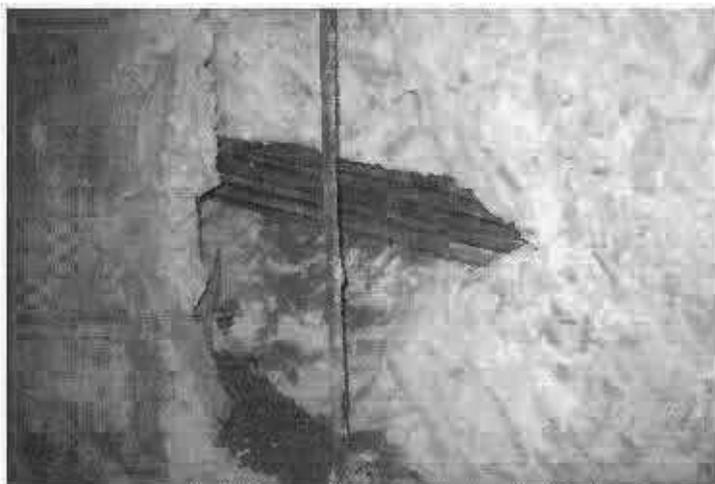
**Foto del 2011**

*“Erano visibili circa metà dei fili di ogni cavo, dove i fili sono apparsi fortemente corrosi e ridotti di sezione. In ogni cavo sono stati osservati almeno 4 fili rotti. Nella sezione a circa 6.00 ml dall'appoggio lato Savona è stato nuovamente intercettato il cavo più alto, che si trovava in analogo stato di conservazione. Tutti i fili esaminati risultarono “deformabili” anche solo facendo leva con uno scalpello, e si poté quindi ritenere che fossero “non efficaci”.*

Questo potrebbe essere indice di una discreta sottostima dei livelli di riduzione della sezione resistente dei cavi rispetto alle % sopra citate (10-20%).

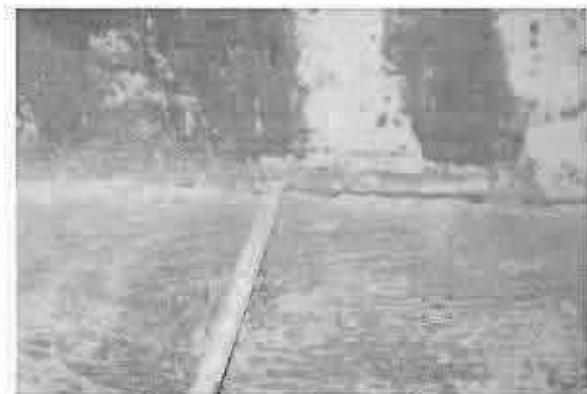
Nel 2011 la trave di bordo lato mare presentava un distacco tra l'anima ed il ripristino del bulbo inferiore con ampiezza massima di circa 5 mm che si estendeva per diversi metri con una profondità misurata di circa 10 cm sulla parete esterna.

Nel primo quarto della campata, sia sulla parete lato mare che su quella lato monte dell'anima della trave, il copriferro presentava in più punti forte risonanza e copriferro in distacco.

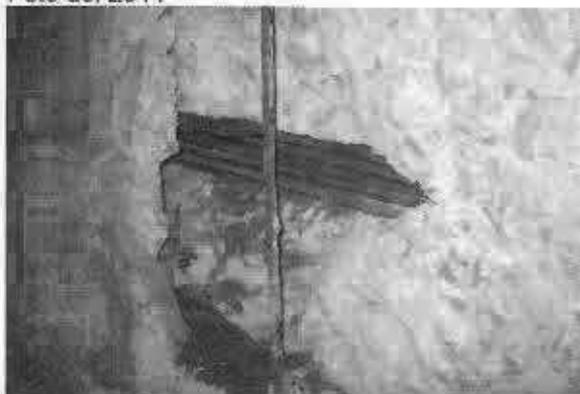
Foto del 2011

Sempre nel 2011, nella sezione a circa 2.80 ml dall'appoggio lato Savona, si sono potuti esaminare, a due diverse altezze, due cavi di precompressione. Il cavo più alto appariva senza iniezione. Erano visibili circa metà dei fili di ogni cavo, dove i fili sono apparsi fortemente corrosi e ridotti di sezione. In ogni cavo sono stati osservati almeno 4 fili rotti. Nella sezione a circa 6.00 ml dall'appoggio lato Savona è stato nuovamente intercettato il cavo più alto, che si trovava in analogo stato di conservazione. Tutti i fili esaminati risultarono "deformabili" anche solo facendo leva con uno scalpello, e si poté quindi ritenere che fossero "non efficaci".

La zona del dissesto è stata protetta con una rete, posta in opera al fine di evitare la caduta di materiale.

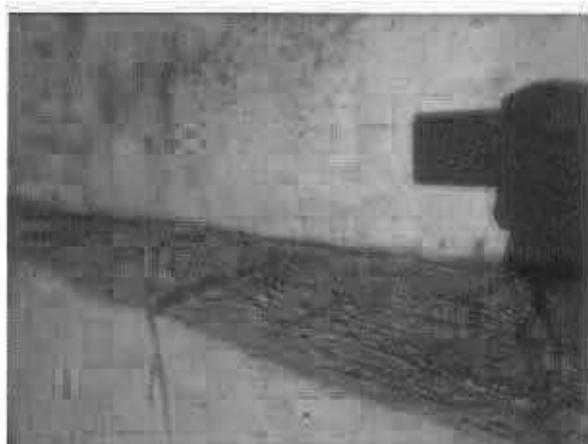
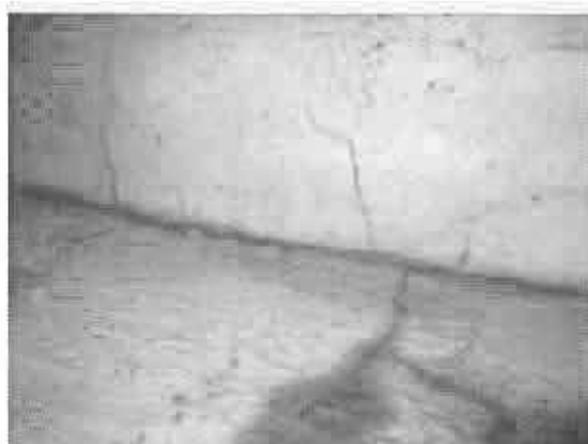
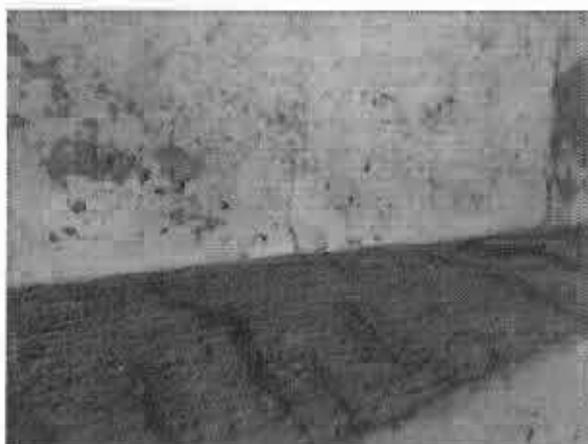
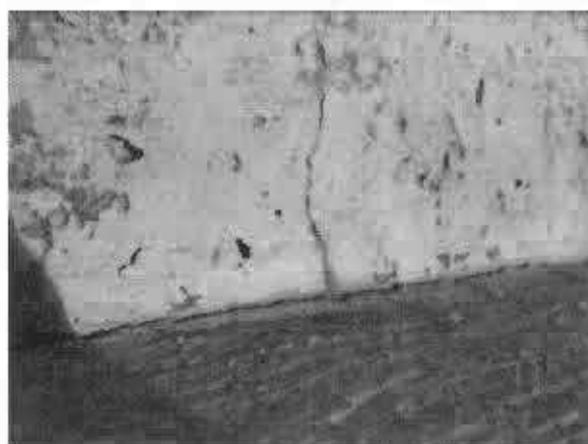
In prossimità della mezzeria della campata sono presenti alcune lesioni verticali nell'anima della trave che si sviluppano per un'altezza di circa 15 cm dal bulbo. Tali lesioni non risultano passanti, sono visibili soltanto nella parete lato esterno dell'anima della trave.

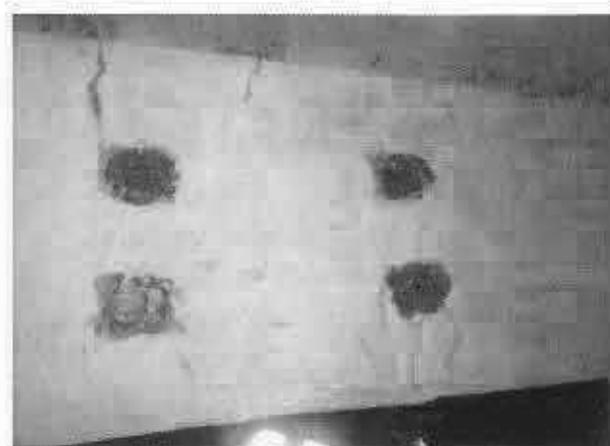
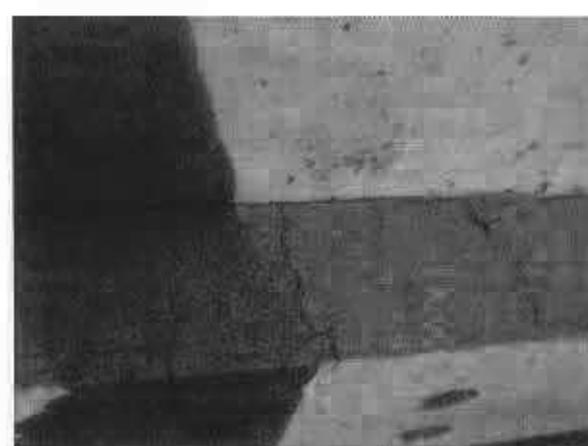
Sono inoltre presenti delle lesioni anche nella parete verticale ed in quella superiore del bulbo stesso. All'intradosso del bulbo è presente una lesione longitudinale che si sviluppa pressoché per tutta la lunghezza della trave.

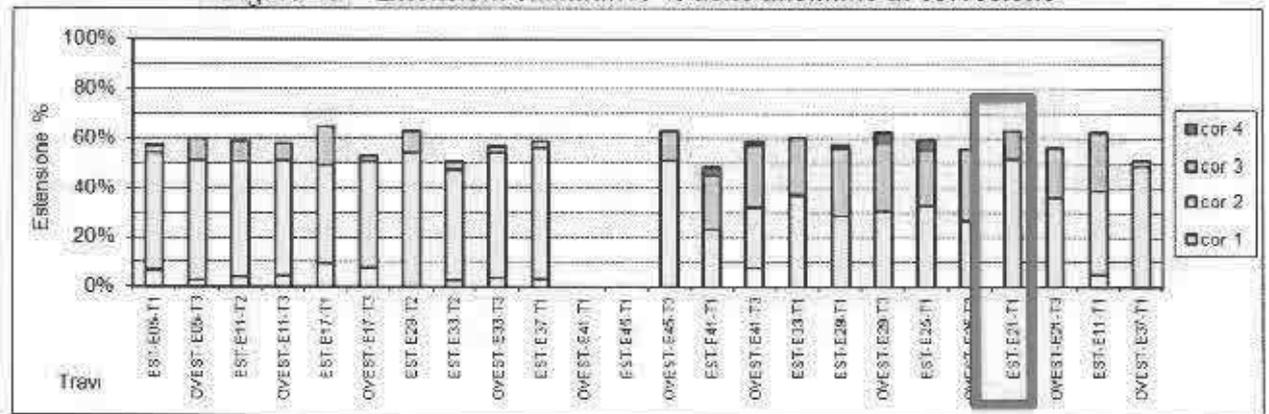
Figura 4a – Estensioni cumulative % delle anomalie di corrosione

Corrosione livello 1: estensione 4,9 %

Corrosione livello 2: estensione 33,6 %

Corrosione livello 3: estensione 24,1 %

Iniezione livello 3: estensione 7,1 %

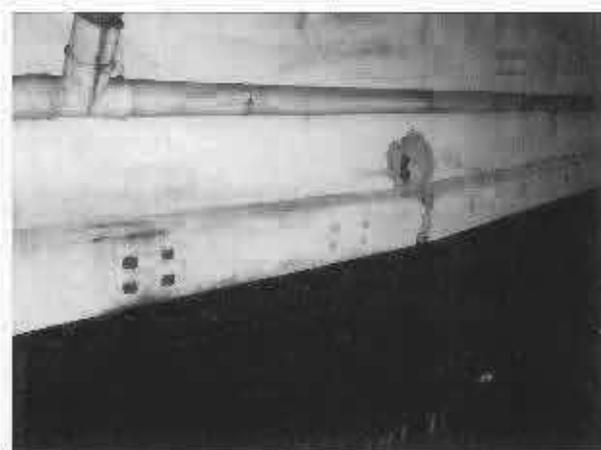
A circa 3 ml dal traverso, a un quarto della luce lato Savona, nel campo verso Genova, la lesione presente esternamente tra anima e bulbo ripristinato della trave si allargava fino a circa 2 cm ed il cls di ripristino era apparentemente distaccato e risonante, mentre nella parte interna era apparentemente integro; la zona a circa 50 cm dal traverso di mezzeria verso Savona, già indagata nel 2011, era interessata da un distacco della trave che era stato rilevato anche lato monte per una estensione di alcuni metri.

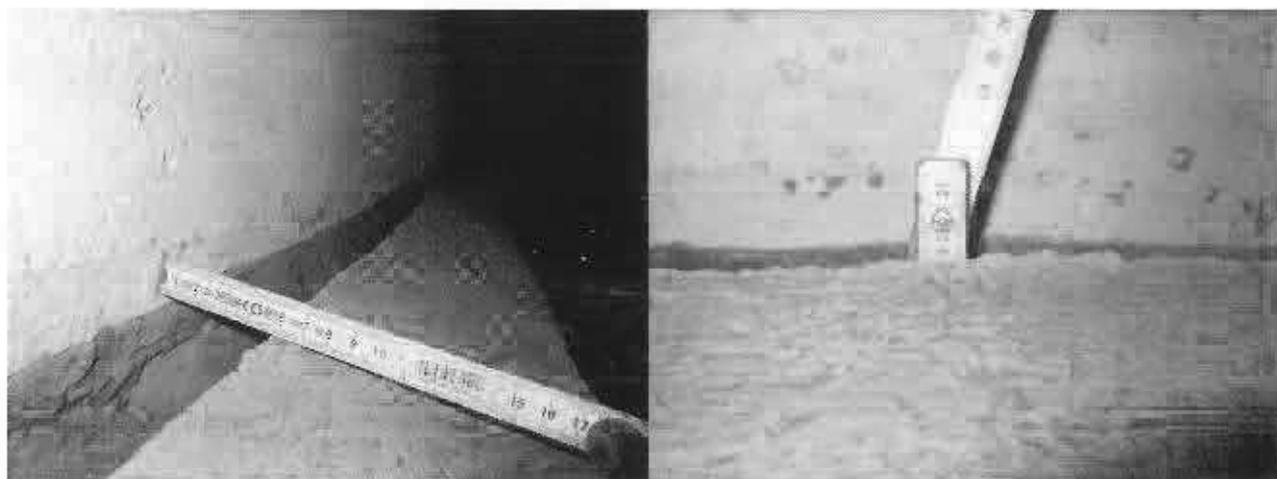
A circa 1.50 ml dal traverso a un quarto della luce lato Genova, verso Savona, il bulbo è in distacco dall'anima e la frattura ha una apertura di circa 6 cm ed una profondità di oltre 19 cm. Tale ampiezza è maggiore di quella misurata durante i controlli del 2011.

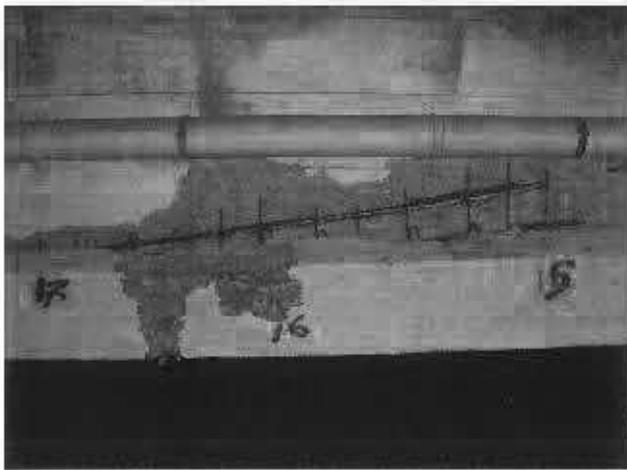
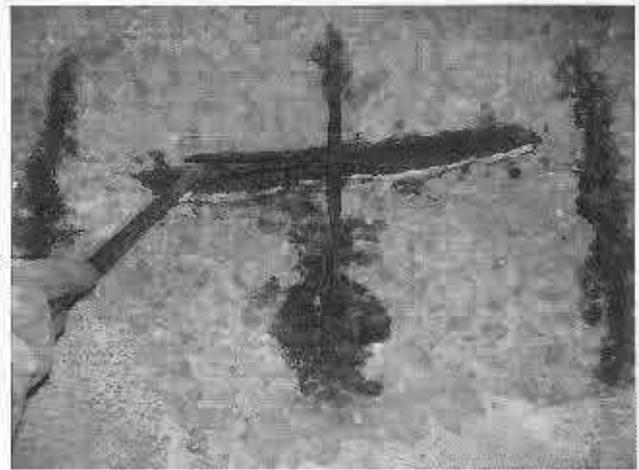
Foto del 2011

Nella zona a circa 5 m dall'appoggio lato Genova, nel 2011 sono stati esaminati due cavi di precompressione, che risultavano in vista, per distacco del copri ferro: un cavo (costituito da 18 fili  $\varnothing$  7 mm) appartiene alla coppia di trefoli "b-d" e un cavo (costituito da 21 fili  $\varnothing$  7 mm) appartenente alla coppia di trefoli "a-c". In entrambi i cavi esaminati sono visibili 6+8 fili. In ciascuno dei cavi esaminati tutti i fili sono risultati fortemente ossidati, alcuni ridotti di sezione e, circa un paio per cavo, rotti. Tutti i fili in vista sono inoltre risultati "deformabili" facendo leva con un semplice scalpello, pertanto è probabile che tali cavi non presentino più la tensione prevista dalla precompressione iniziale e quindi siano da ritenere non efficaci.

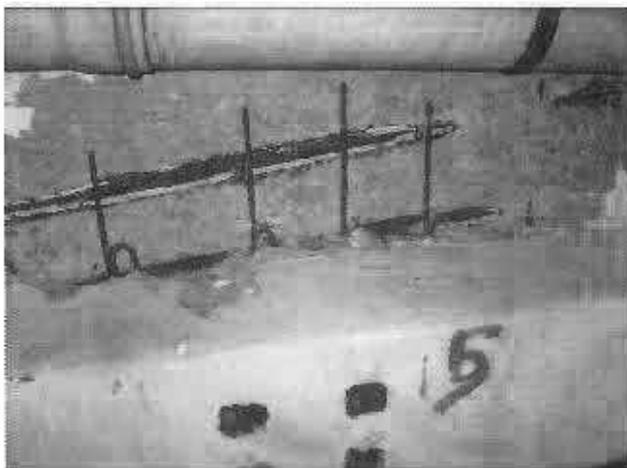
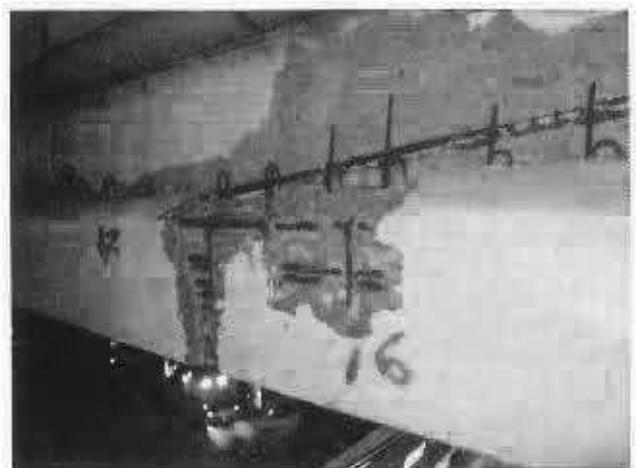
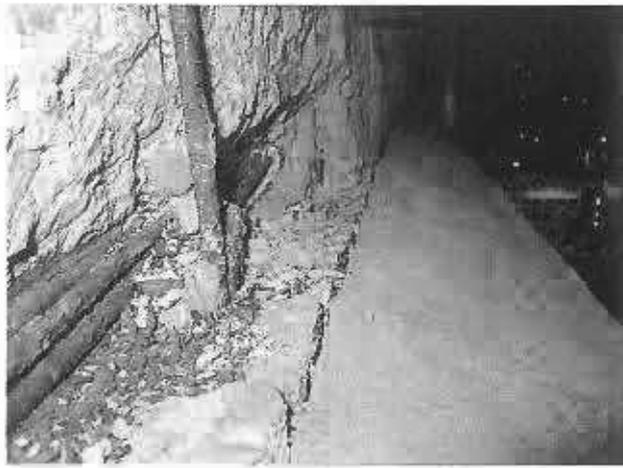
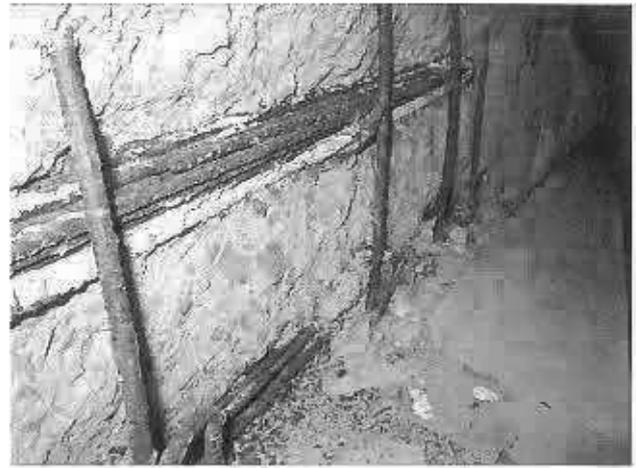
Foto del 2013

A distanza di circa due anni il degrado ha avuto una evoluzione che ha portato ad una ulteriore ossidazione e corrosione dell'armatura di precompressione.

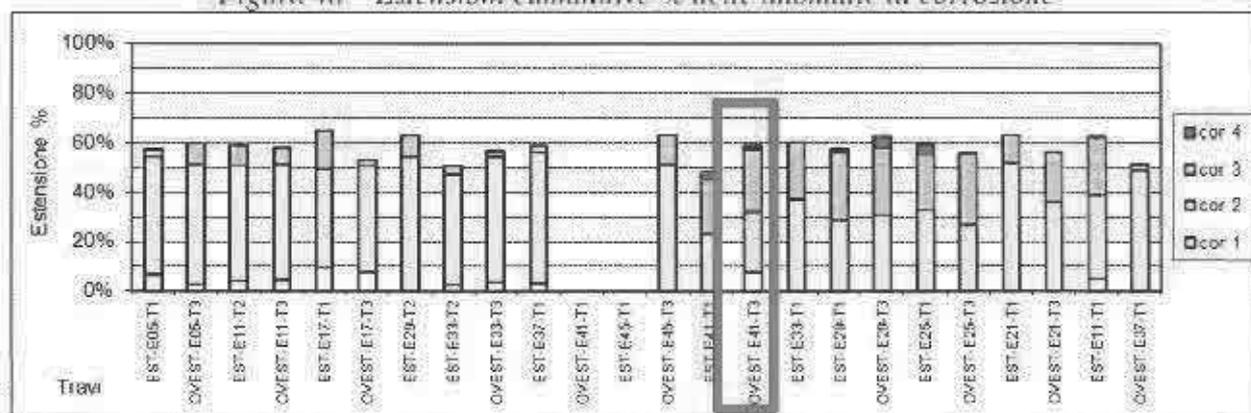
Figura 4a – Estensioni cumulative % delle anomalie di corrosione

Corrosione livello 1: estensione 0 %

Corrosione livello 2: estensione 28,7 %

Corrosione livello 3: estensione 27,6 %

Corrosione livello 4: estensione 1,1 %
