Commissione Ispettiva Ministeriale

Autostrada A10 - crollo del Viadotto Polcevera

Evento accaduto il 14 agosto 2018

Roma, 14 settembre 2018

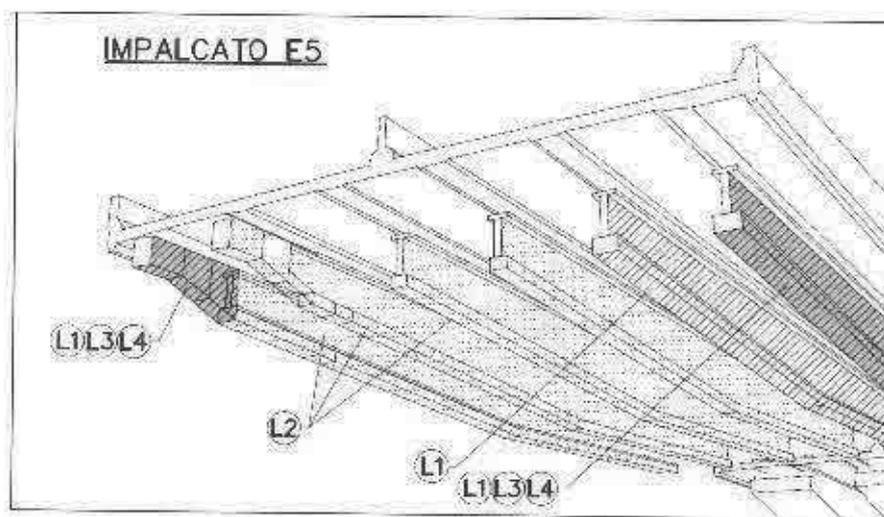
Figura 10: rappresentazione tipo dell'impalcato tampone travi affiancate

Tutte le indagini hanno costantemente messo in evidenza, durante tutto l'arco temporale di riferimento, una generale evoluzione peggiorativa dello stato di degrado e dissesto degli elementi strutturali.

Nei casi più significativi, l'evoluzione dei fenomeni risulta documentata dal notevole stato di deterioramento dei principali elementi strutturali, con rottura dei materiali, degrado di precedenti interventi di rinforzo, corrosione delle armature e dei cavi di precompressione.

Le situazioni più importanti sono risultate nella trave esterna lato mare delle campate E29 ed E11 dove è stato riscontrato un completo distacco tra anima e bulbo inferiore, nonché la profonda corrosione di alcuni cavi di precompressione, che ha portato alla rottura di alcuni fili, con probabile perdita di precompressione; nella trave E11 si è riscontrata inoltre una lesione all'intradosso del bulbo e alcune lesioni verticali in prossimità della mezzeria nella parte inferiore dell'anima della trave e nel bulbo.
