## ANNESSE 2 – RELAZIONE DI SINTESI INDAGINI STRALLI PILE 9-10

Questa Commissione ispettiva ha analizzato approfonditamente le indagini che nel corso degli anni, successivamente alla costruzione dell'opera, sono state eseguite sugli stralli delle pile 9 e 10.

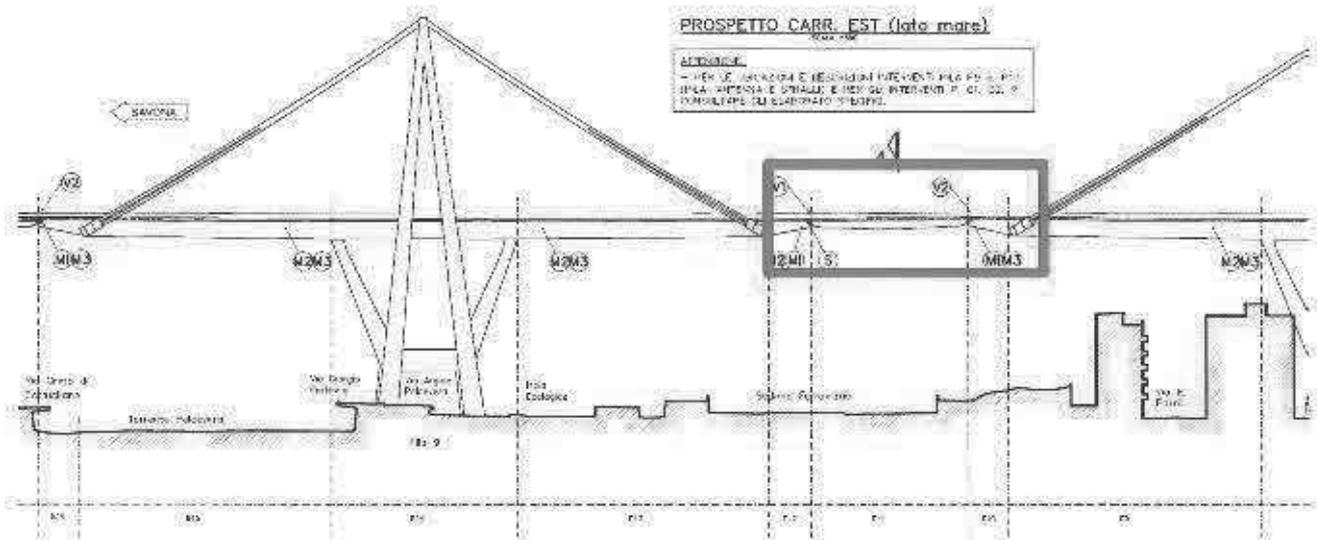
## CAMPATA E11 – CARREGGIATA EST (DIR. GENOVA) – TRAVE T1 (LATO MARE)

La porzione di impalcato si trova tra la pila 9 e la pila 10, e come già detto, è formato da 6 travi in c.a.p. affiancate, di lunghezza pari a circa 36 m.

In prossimità della mezzeria della campata sono presenti alcune lesioni verticali nell'anima della trave che si sviluppano per un'altezza di circa 15 cm dal bulbo. Tali lesioni non risultano passanti, sono visibili soltanto nella parete lato esterno dell'anima della trave.

Sono inoltre presenti delle lesioni anche nella parete verticale ed in quella superiore del bulbo stesso. All'intradosso del bulbo è presente una lesione longitudinale che si sviluppa pressoché per tutta la lunghezza della trave.

In generale quindi le problematiche riscontrate più significative sono costituite dal distacco tra anima e bulbo inferiore, e la corrosione di cavi di precompressione con rottura di alcuni fili, a cui si aggiunge una lesione all'intradosso del bulbo e alcune lesioni verticali in prossimità della mezzeria nella parte inferiore dell'anima della trave e nel bulbo (lesioni visibili solo sul lato esterno della trave, ubicate non in corrispondenza di armatura).

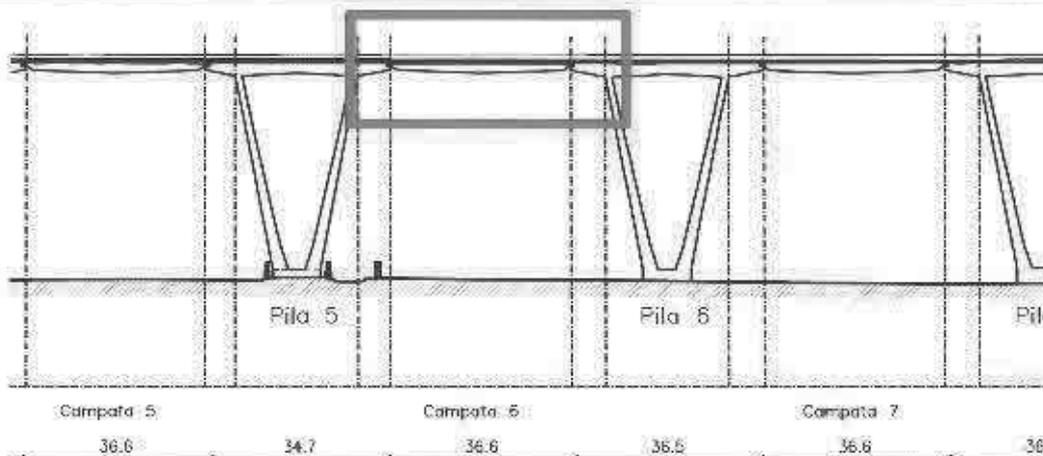
## CAMPATA E29 – CARREGGIATA EST (DIR. GENOVA) – TRAVE T1 (LATO MARE)

La porzione di impalcato si trova tra la pila 5 e la pila 6, alla fine della curva di immissione lato Savona, ed è formato da 6 travi in c.a.p. affiancate, di lunghezza pari a circa 36 m.

Nel 2011 la trave di bordo lato mare presentava una profonda lesione per distacco in corrispondenza dello spigolo di unione tra il ringrosso del bulbo e l'anima della trave in c.a.p. sia nel lato esterno sia nel lato interno. Nel lato esterno la lesione si sviluppava dalla sezione di mezzeria fino a circa 5 ml dall'appoggio lato Genova, allargandosi progressivamente verso l'appoggio fino a 5 cm di larghezza per una profondità media di 10-15 cm. Nel 2013 è stata misurata una apertura della fessura di circa 6 cm ed una profondità di oltre 19 cm. La lesione quindi si presentava in evoluzione e si registrava un netto incremento delle dimensioni a distanza di due anni dalla prima misurazione. Nel corso delle indagini del 2011 è stato rilevato inoltre che la parete dell'anima a contatto con il ringrosso del bulbo non è stata preparata mediante scalpellatura, bensì è liscia, e l'armatura lenta integrativa all'interno del ringrosso della parete laterale lato mare è composta da 5 Ø20 mm ad aderenza migliorata.

A circa 3 ml dal traverso, a un quarto della luce lato Savona, nel campo verso Genova, la lesione presente esternamente tra anima e bulbo ripristinato della trave si allargava fino a circa 2 cm ed il cls di ripristino era apparentemente distaccato e risonante, mentre nella parte interna era apparentemente integro; la zona a circa 50 cm dal traverso di mezzeria verso Savona, già indagata nel 2011, era interessata da un distacco della trave che era stato rilevato anche lato monte per una estensione di alcuni metri.

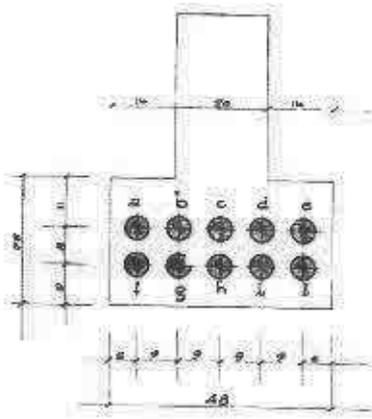
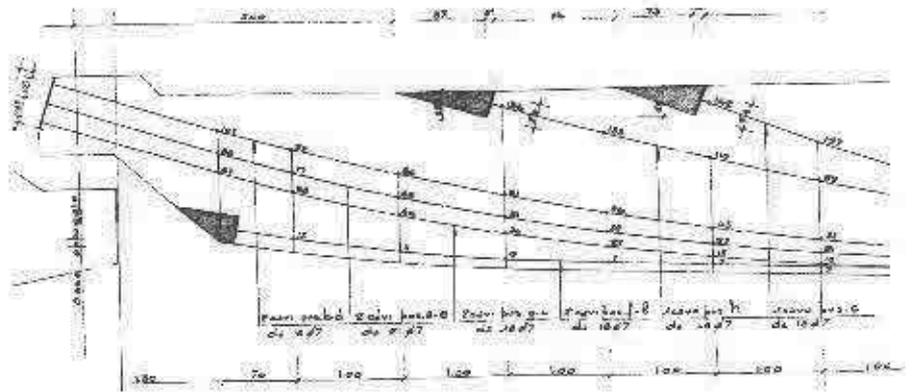
Foto del 2011

Nella zona a circa 5 m dall'appoggio lato Genova, nel 2011 sono stati esaminati due cavi di precompressione, che risultavano in vista, per distacco del copri ferro: un cavo (costituito da 18 fili  $\varnothing$  7 mm) appartiene alla coppia di trefoli "b-d" e un cavo (costituito da 21 fili  $\varnothing$  7 mm) appartenente alla coppia di trefoli "a-c". In entrambi i cavi esaminati sono visibili 6+8 fili. In ciascuno dei cavi esaminati tutti i fili sono risultati fortemente ossidati, alcuni ridotti di sezione e, circa un paio per cavo, rotti. Tutti i fili in vista sono inoltre risultati "deformabili" facendo leva con un semplice scalpello, pertanto è probabile che tali cavi non presentino più la tensione prevista dalla precompressione iniziale e quindi siano da ritenere non efficaci.

A distanza di circa due anni il degrado ha avuto una evoluzione che ha portato ad una ulteriore ossidazione e corrosione dell'armatura di precompressione.
